大化集团搬迁及周边改造项目 A5（含周边  
道路）地块污染土壤修复

# 效果评估报告

委托单位： 大连新悦置业有限公司

评估单位： 大连海友鑫检测技术有限公司

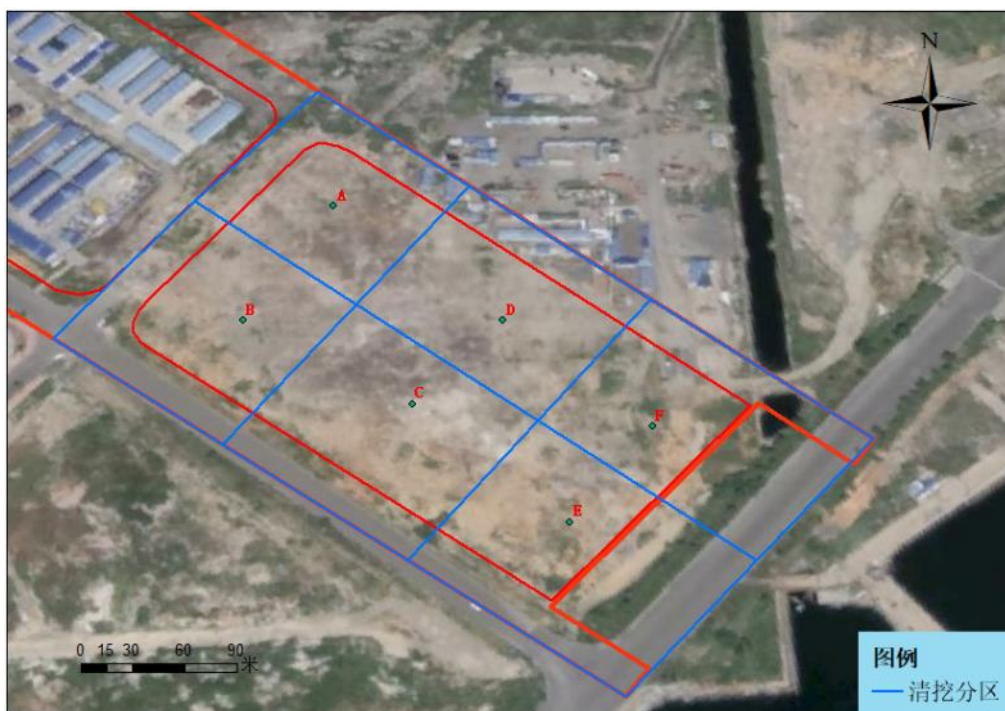
**图3-1 分区清挖**

根据该项目场地后期规划，场地内污染土壤清挖深度（除桩芯土外）均不超过调查阶段确定的第二层土层（2.5~6m）。施工单位开挖过程将场地分为两层即0~2.5m为第一层，2.5~6m为第二层。下图为第一层和第二层清挖范围。下表为清挖拐点坐标。

由于该项目开挖场地面积较大，为有效对现场开挖施工进行管理，防止出现错挖乱挖现象，项目施工单位根据工程施工进度安排将场地第一层和第二层分别分为6个区域（如下图所示），清挖顺序依次为A→B→C→D→E→F。

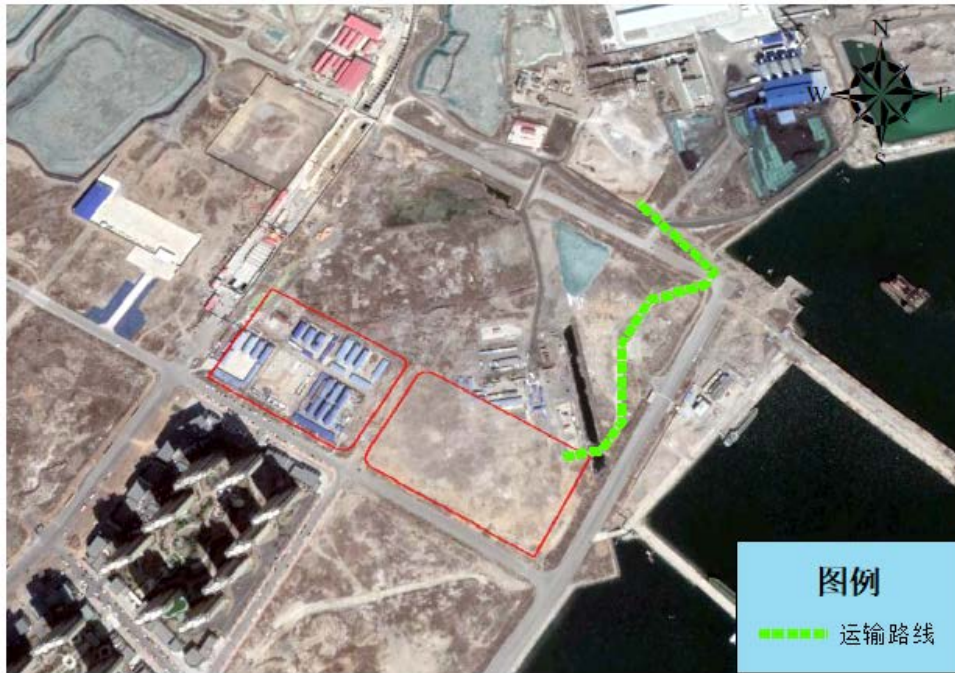
**图3-2 场内转运路线**

该项目修复场地距离 A5 地块距离约 300m。场内运输道路计划如下图所示，该路线可有效避免道路拥堵等交通问题，同时避开居民区。

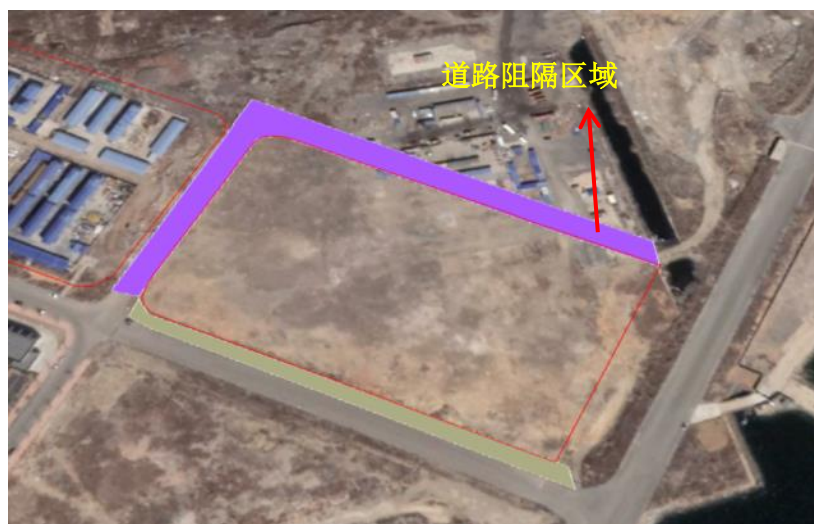
图3-4 道路阻隔区域

根据修复技术方案确定，地块周边道路区域清挖深度为 2.5m。清挖后对该区域进行防渗阻隔施工。该项目阻隔施工道路包括东侧道路和北侧未开发道路，该道路清挖深度为 2.5m，道路全长约 500m。该项目道路阻隔面积约 13000m<sup>2</sup>。

阻隔施工道路包括东侧道路和北侧未开发道路，该道路清挖深度为 2.5m，道路全长约 500m，阻隔方式为：砂子+土工布+土工膜+土工布。该项目场地清挖及基坑验收完成后，对场区道路区域进行平整处理。平整处理后，采用细砂进行铺设垫层，厚度为 500mm。细砂层上侧铺设土工布，用于保护土工膜，土工布上层铺设土工膜和土工布。道路基坑侧壁开挖锚固沟，锚固沟深度不少于 300mm。

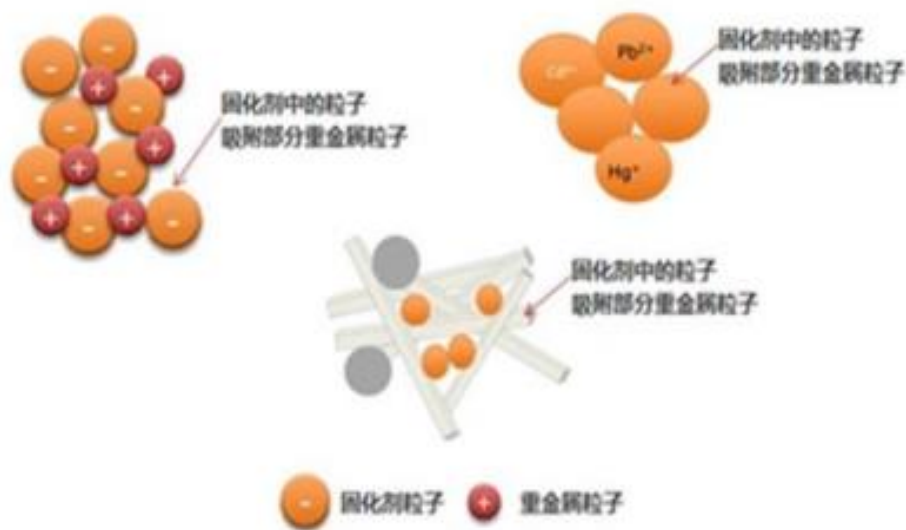
图3-8 固化/稳定化反应机理示意图

固化/稳定化技术，是将污染土壤与能聚结成固体的黏结剂或能将重金属元素螯合稳定化的药剂相混合，从而将重金属污染物捕获、稳定或固定在固体结构中的技术。该技术普遍应用于土壤重金属污染的快速控制和修复，对于同时处置含多种重金属混合污染的土壤具有明显的优势。

固化技术中污染土壤与黏结剂之间可以不发生化学反应，只是机械地将污染物固封在结构完整的固态产物(固化体)中，隔离污染物与外界环境的联系，从而达到控制污染物迁移的目的；稳定化是指稳定化药剂与污染物发生络合、螯合等化学反应，将污染物转化为不易溶解、迁移能力或毒性更小的形态来实现其无害化，降低对生态系统危害性的风险。在实际应用中往往将固化技术和稳定化技术结合起来以便达到更好的效果。

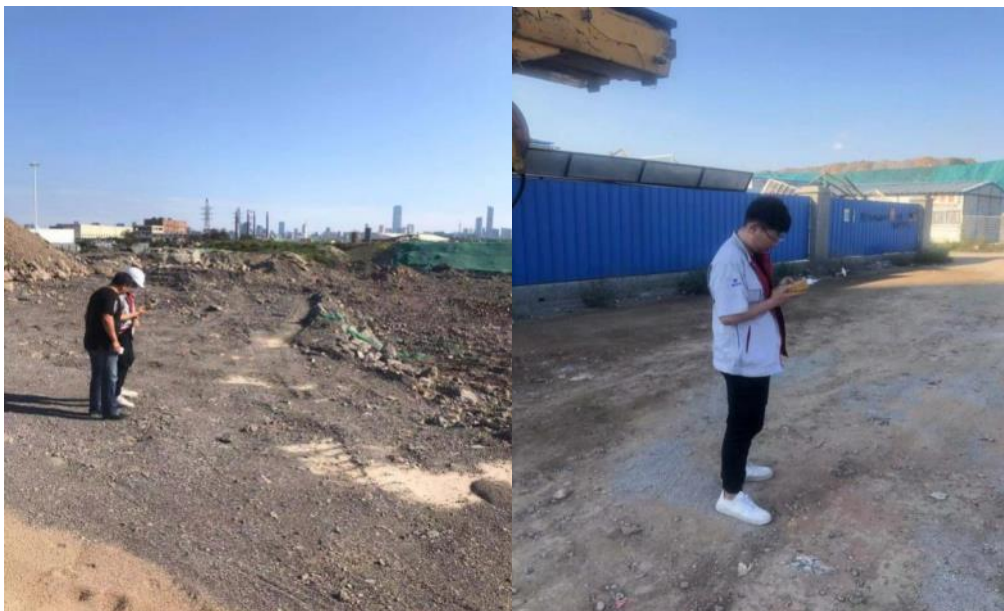
图3-13 大气监测

该项目监测场区共分两部分，采用手持式PID检测设备进行现场监测，监测频率一天两次。

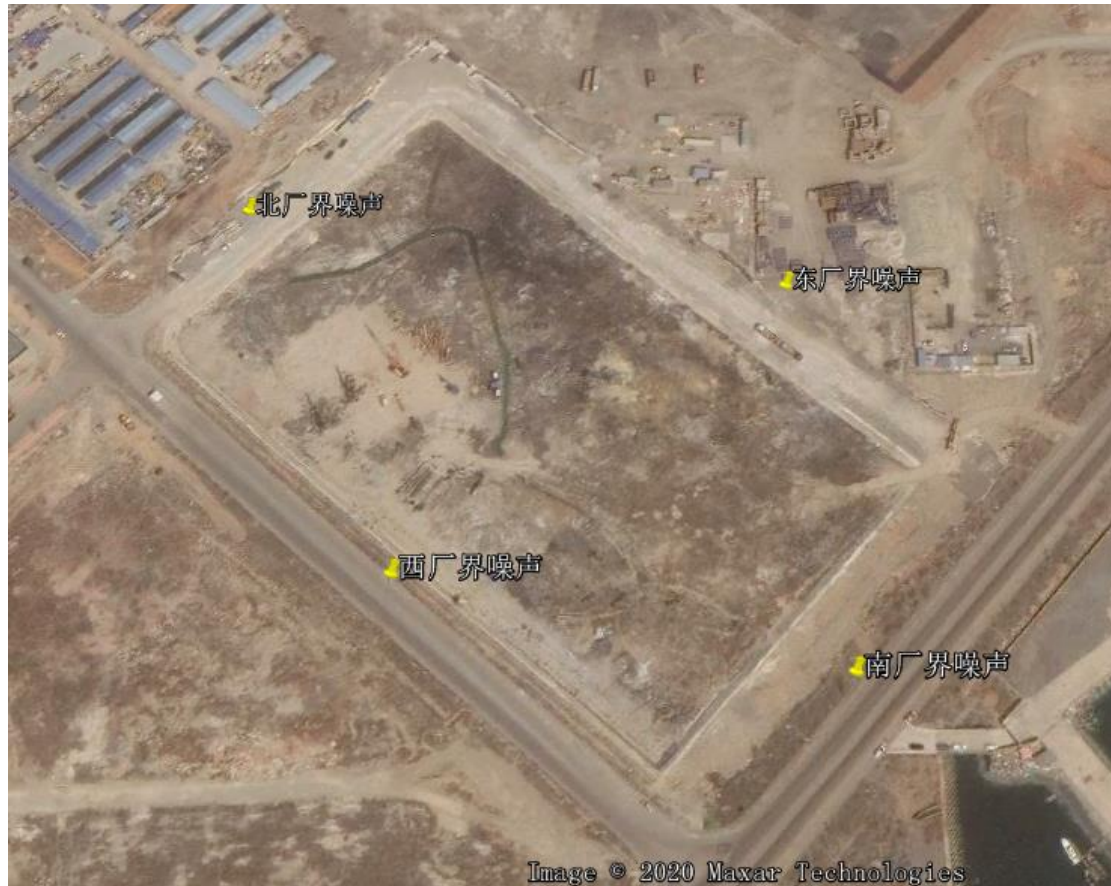
图3-14 清挖场地监测布点

项目施工期间，为提高修复效率，项目采用昼夜交替施工，为防止施工设备对周边居民生活造成影响，修复单位特对修复场地周边布设噪声监测点。

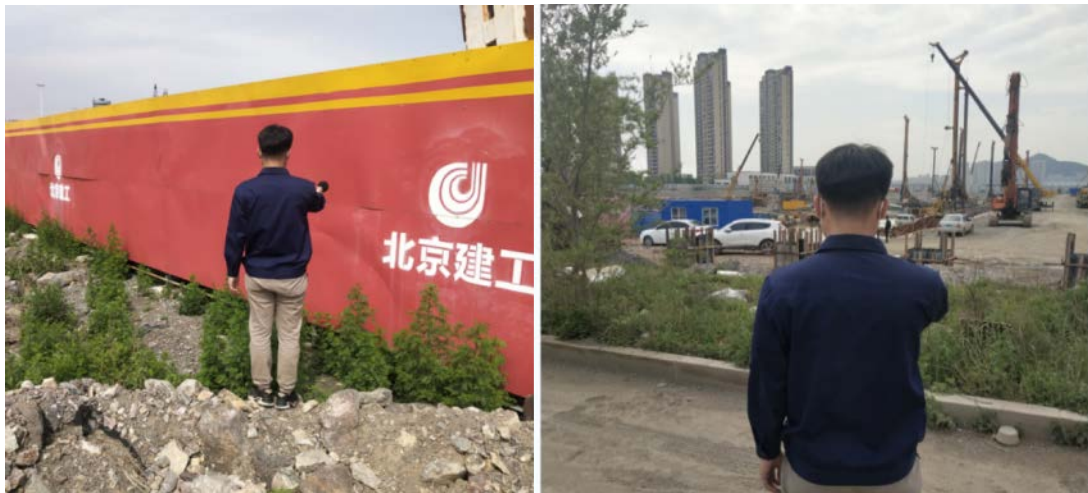
**图3-16 噪声监测**

项目针对施工期噪音进行监测，监测时间定为 2019 年 8 月至 10 月和 2020 年 5 月至 10 月。采用设备为多功能声级计。

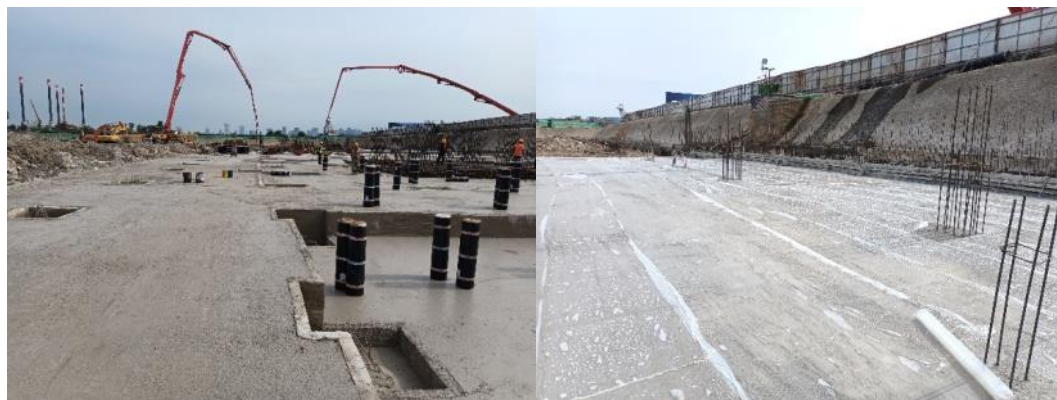
图4-1 场区现状

通过现场踏勘走访和询问，该基坑已按照修复方案将污染土壤全部清理、转运，并完成桩基础施工及侧壁、底板阻隔施工。

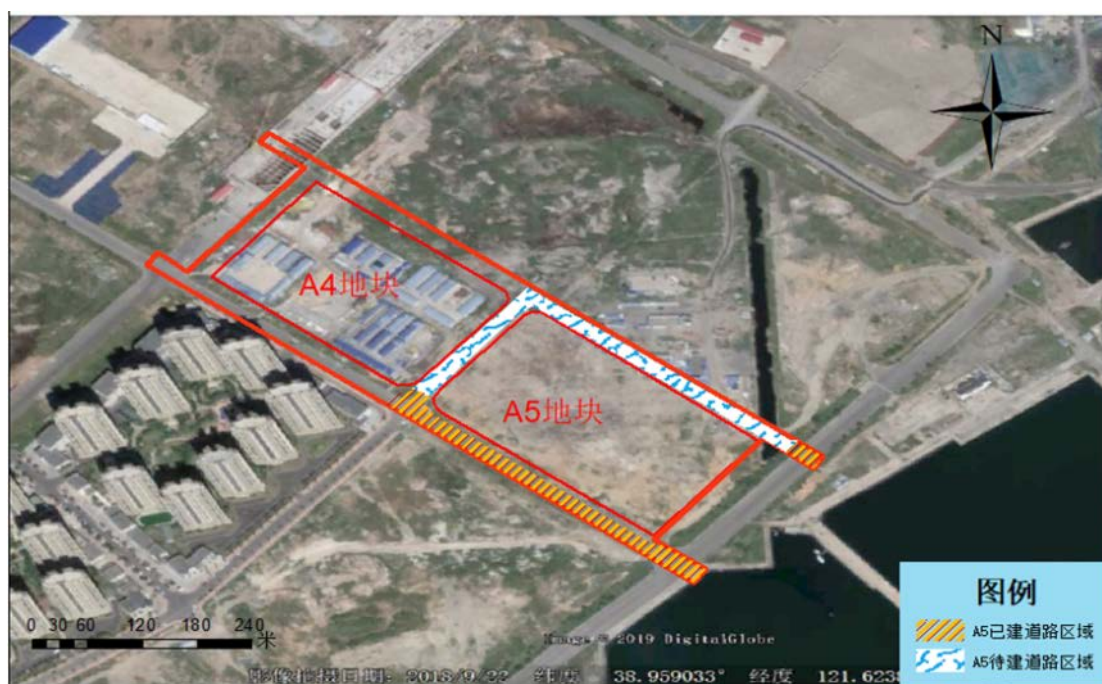
图4-2 道路修复范围图

A5 地块及周边道路土壤修复工作修复起始时间为 2019 年 7 月 20 日，施工完成时间为 2020 年 10 月 11 日，修复范围如下图所示。该项目对已建道路区域进行风险管控，场地内大部分区域清挖至标高+0.88m 和+0.58m，分界线坐标为 (313939.490,40694.479)和(313836.803,40611.220)及未开发道路(0~2.5m)区域污染土壤进行异位修复，下层土壤采取风险管控。

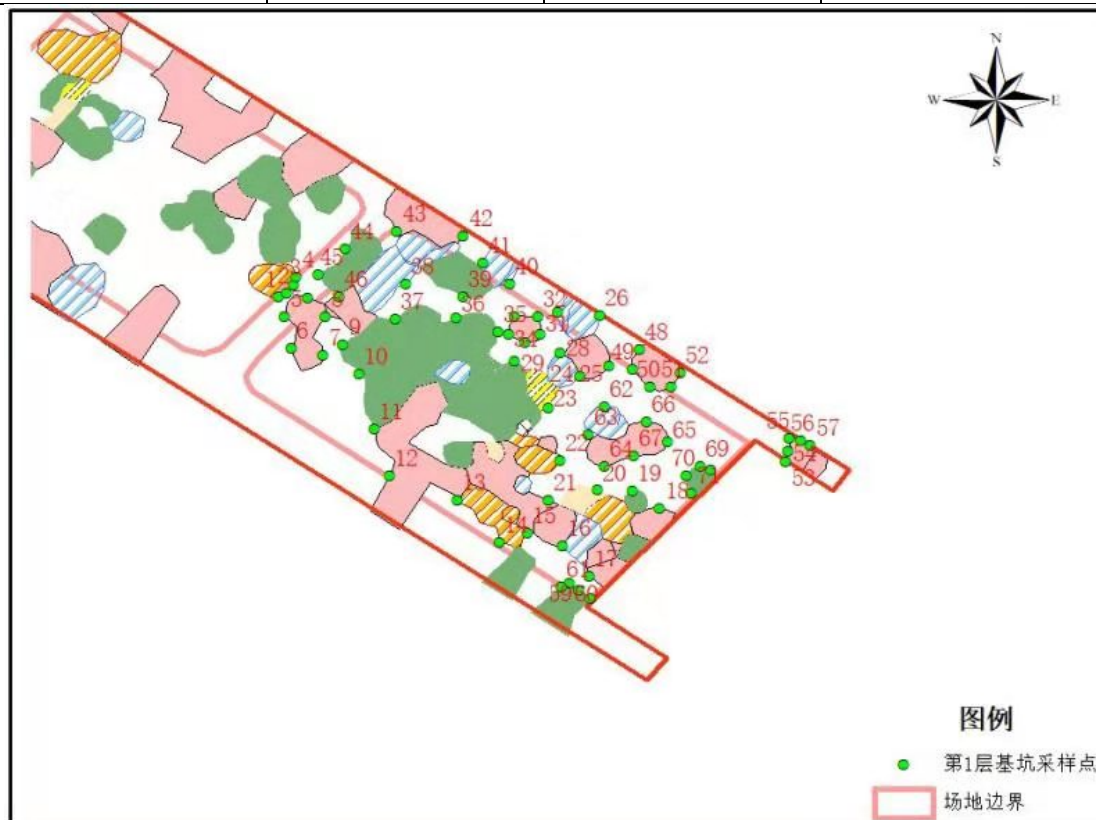
图5-1 第一层基坑侧壁采样点位置图 (71 个点位)

验收项目	验收标准	采样点数量 (个)	备注
基坑侧壁	土壤修复方案中制定的修复目标值	71	垂向分层 0-0.5m
		47	垂向分层 0.5-3.4m

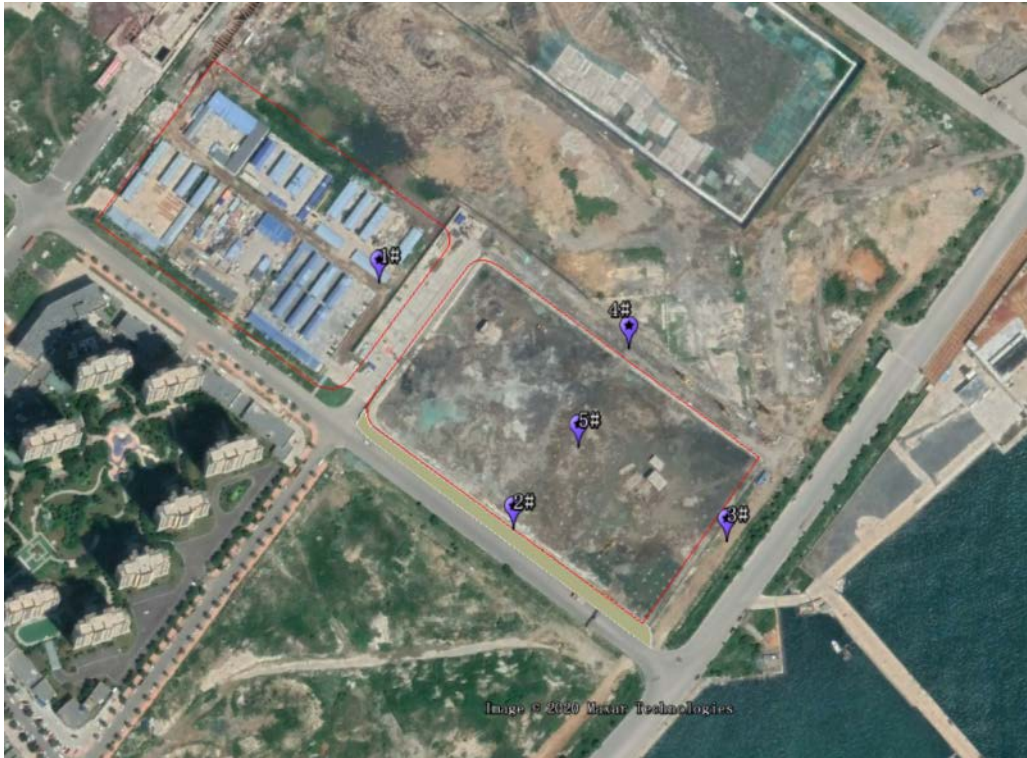
图5-4 大气监测点位置

该项目风险管控效果评估阶段大气监测点布设在场地上风向、下风向及场地内部、南侧和北侧，共计 5 个监测点。

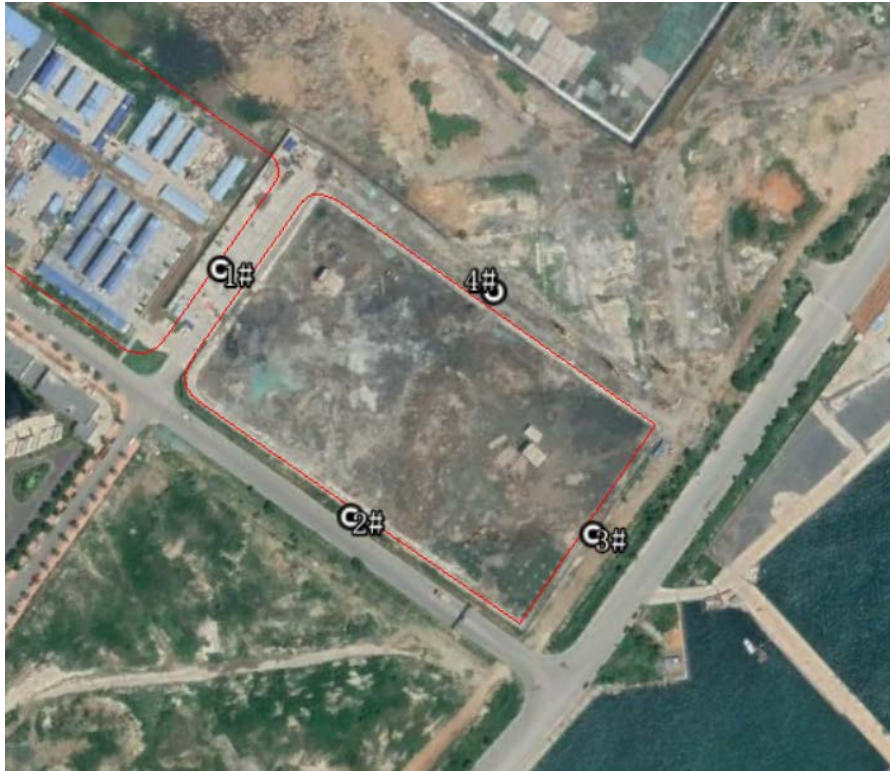
图5-5 地下水监测井位置

该项目布设了 4 口地下水监测井，以便于观察地块内上下游监测指标（铅、镉）浓度变化情况，地下水监测井分别位于场地上游、下游以及场地南侧和北侧，位置如下图所示。
